PHILIPS

Dokumentenbezeichnung: FSN-2021-CC-EC-012

DRINGENDE Sicherheitsmitteilung

Mögliche Gelablösung und Verkleinerung der Gelfläche bei den Defibrillator-Pads M5071A (Erwachsene) und M5072A (Kinder) zur Verwendung mit den HS1/OnSite/Home AEDs

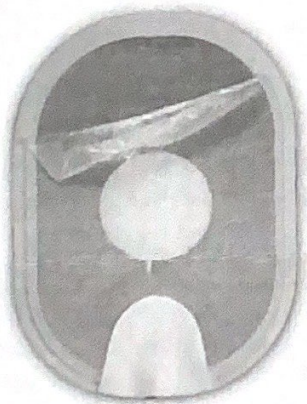
Wenn ein Pad mit abgelöstem, übereinander gefaltetem Gel auf der nackten Haut des Patienten platziert wird, führt der HS1/OnSite/Home AED aufgrund der verkleinerten Kontaktfläche mit der Haut möglicherweise eine weniger wirksame oder unwirksame Therapie am Patienten durch. Siehe Beispiel in **Abbildung 1**.

Abbildung 1: Abgelöstes Gel, das sich beim Abziehen übereinander gefaltet hat.

Maßnahme:
Pads am Patienten anlegen.
Nicht zögern.

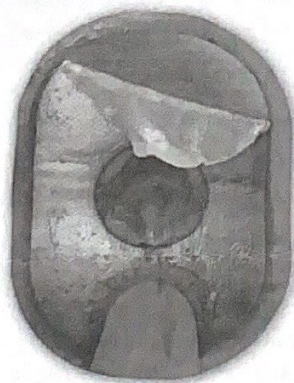
Abgelöstes, übereinander gefaltetes Gel kann auch verfärbt und/oder geschmolzen aussehen. Obwohl das Gel auch verfärbt und/oder geschmolzen erscheinen kann, hat das Aussehen keine Auswirkungen auf die Durchführung der Therapie. Es kann jedoch zu einer Verzögerung der Therapie kommen, wenn der Anwender wegen des Aussehens beim Anbringen des Pads zögert, und der AED könnte aufgrund der verkleinerten Kontaktfläche mit der Haut möglicherweise eine weniger wirksame oder unwirksame Therapie am Patienten durchführen. Siehe Beispiel in **Abbildung 2**.

Abbildung 2: Abgelöstes, übereinander gefaltetes Gel kann auch verfärbt und/oder geschmolzen aussehen.

Maßnahme:
Pads am Patienten anlegen.
Nicht zögern.
